Remise en route d'un amplificateur Collins 30S-1

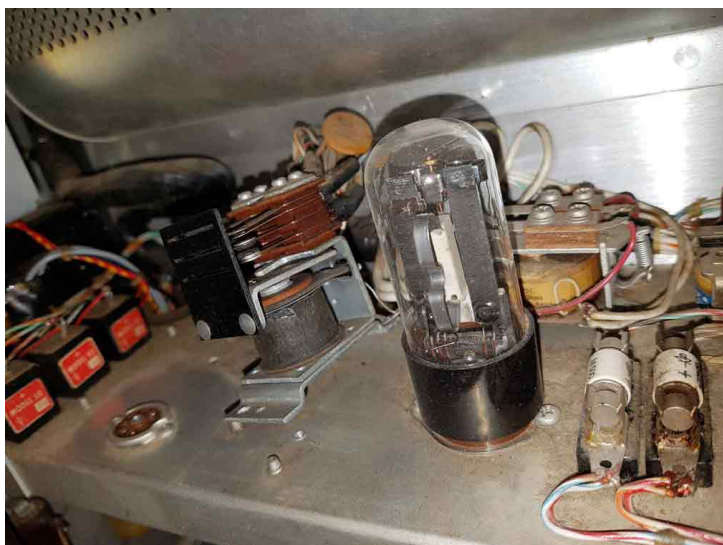
***Examen visuel: K203 n'est pas fixé,
tube 12AL5 remplacé par 2 diodes,
traces d'échauffement sur CR206-CR209 .***

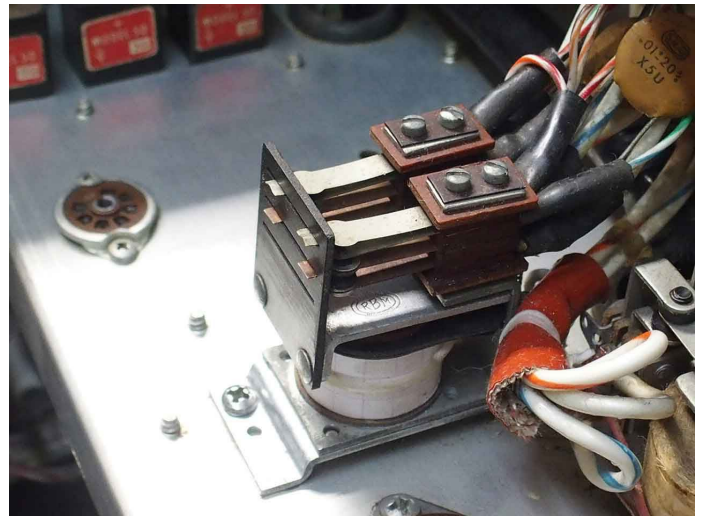
Retour sur K203 avec les contacts désengagés de la palette mobile et après réparation. J'en profite pour rajouter une protection sur les fils raccordés sur K201.

Par chance le fil de bobine coupé se trouve sur la couche accessible. L'enrubanage original est retiré après l'avoir ramolli en l'imbibant d'eau avec un pinceau. La tige en plastique blanc sert à le décoller des spires sans abimer le vernis des fils. Reprise du fil rompu sur la cosse à souder et mise en place d'une couche de papier. Remplacement de CR206-CR209, le circuit de commande d'alimentation est opérationnel.

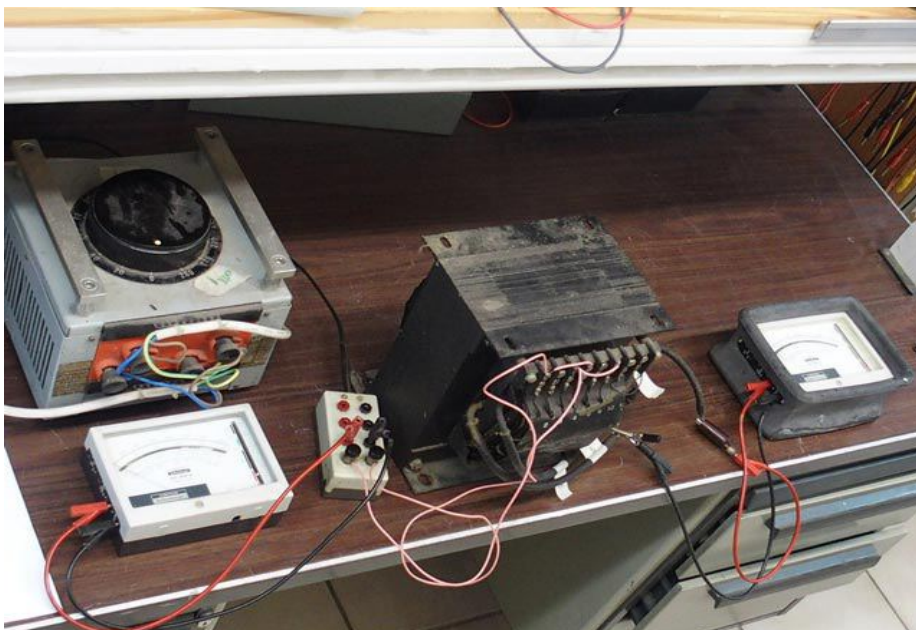
Test électrique de T201. Ne possédant pas de sonde HT, je mesure U_{prim} . à appliquer pour 1000V au secondaire, j'en extrapole $U_{\text{secondaire}}$ Avec 115V au primaire. Les mesures sont conformes.

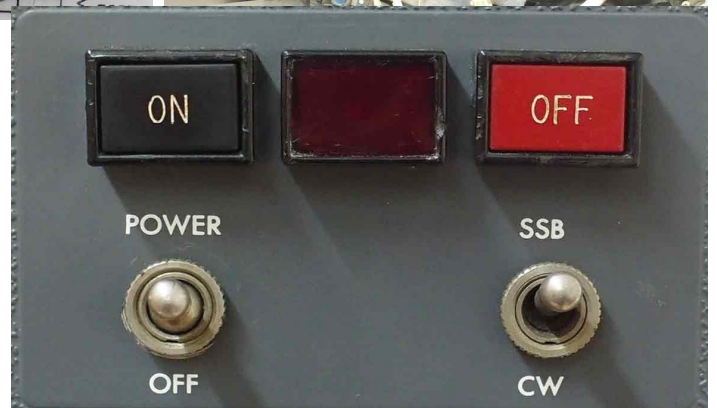
La verrine a refait surface coincée tout au fond, entre T201 et C207, réparée à partir d'un diffuseur d'afficheur 7 segments qui traînait là depuis un moment.

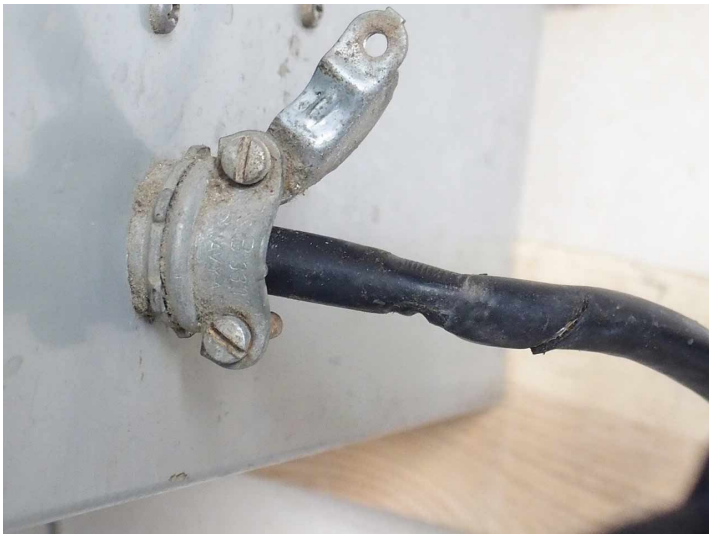
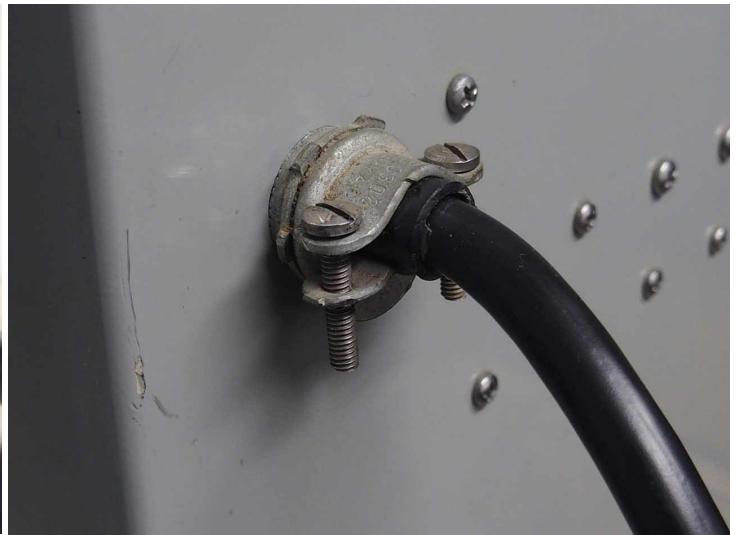
Câble d'alimentation serré à outrance et entaillé.

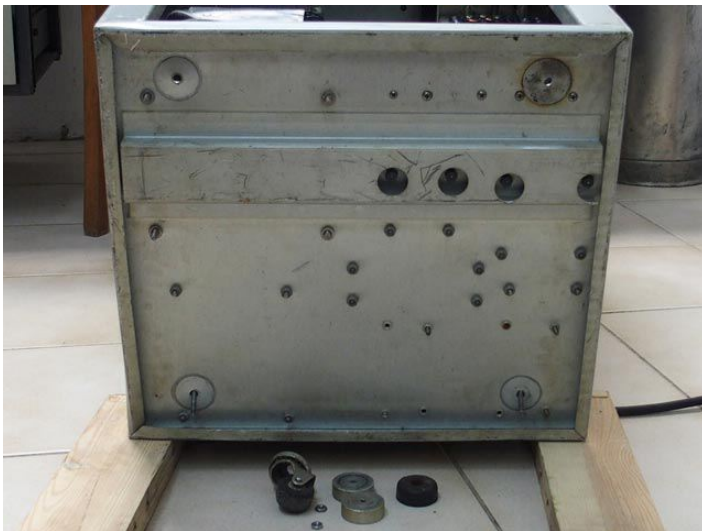
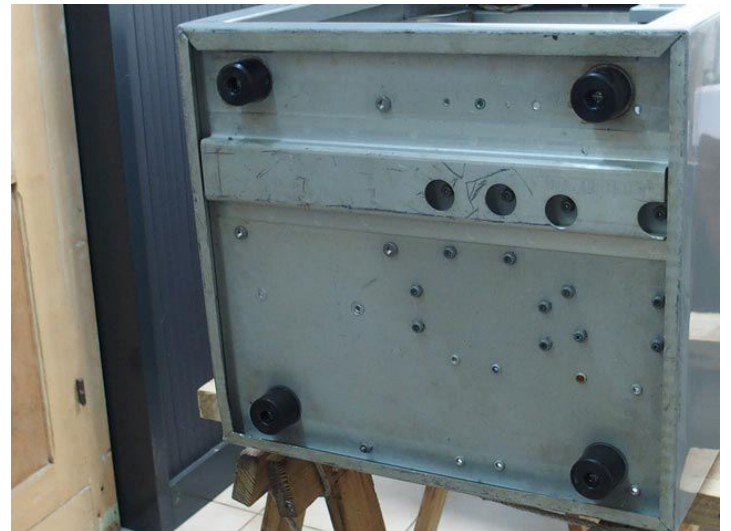
Partie inférieure, pieds incomplets ou manquants, roulette HS et inadaptée remplacés par 4 pieds PEHD confection maison.

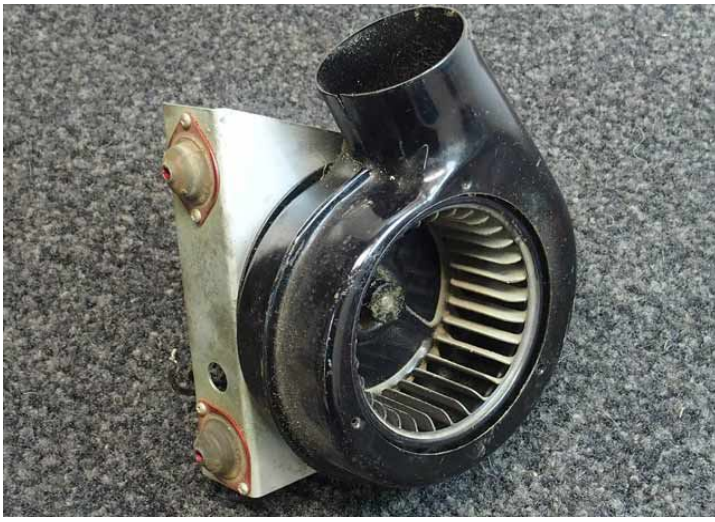
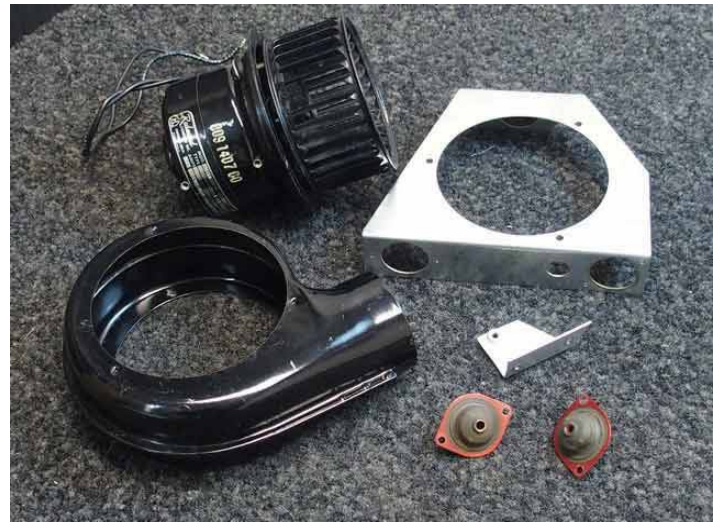
Ventilateur B101 extrait de son compartiment; il faut désouder les fils d'alimentation, faire preuve de patience et quelques essais de position pour le sortir.

Le caoutchouc d'un des Silent-block commence à vieillir. Mot-clé: Russco Rubber ou Sparta Gates.

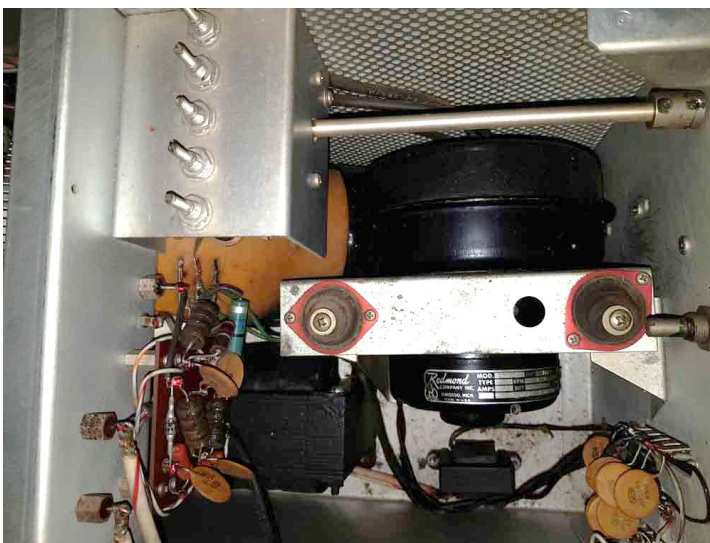
*Avant et après remontage et lubrification des roulements.
Faire attention à ne pas tordre le caoutchouc lors du serrage des vis.
J'en profite pour vérifier le bloc "input tuned circuit" , RAS.*

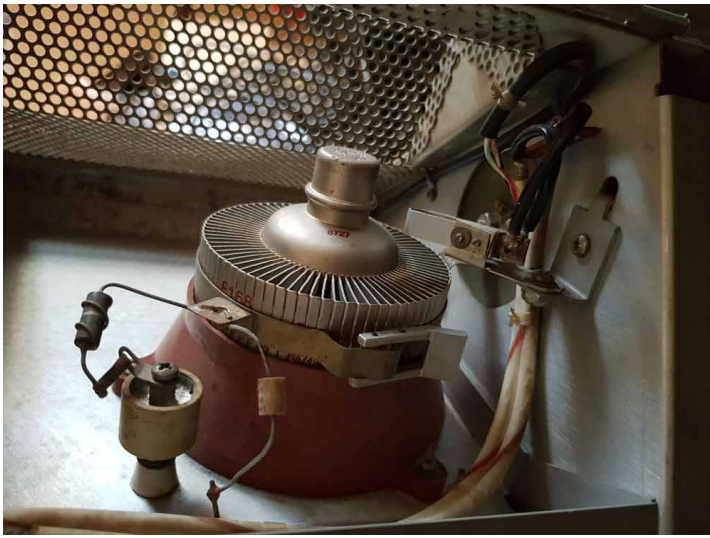
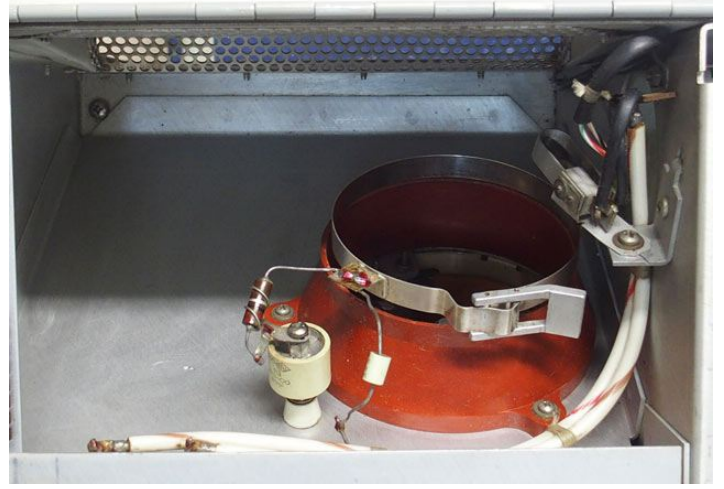
Compartment V101 avec le tube en place, nettoyage dégraissage, vérification du relais thermique K102 dont la tension 12,3V est proche de la masse, C103, tension filament.

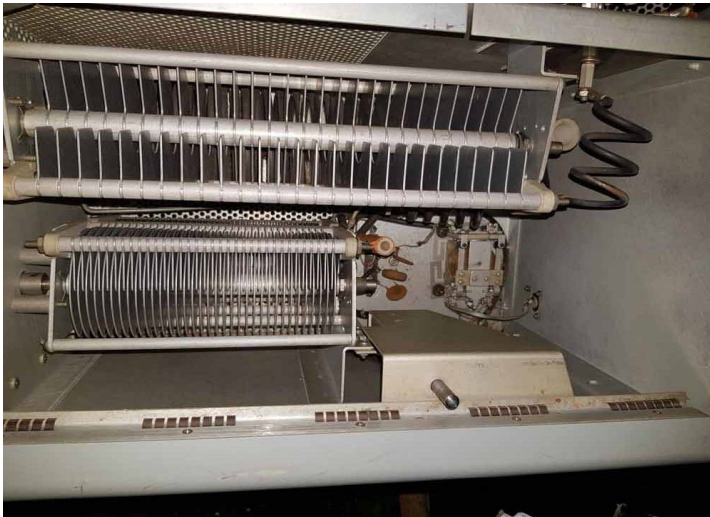
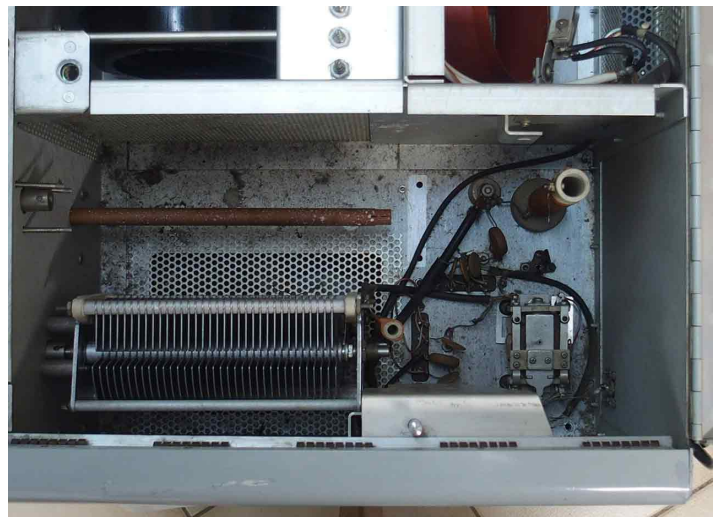
Compartment Tuning/Loading. J'ai eu dans le passé des soucis de soudure sur L104, j'ai donc décidé de l'extraire. Pour cela il faut retirer C120 et toutes ses connexions. Glisser une feuille de papier entre les 2 caissons pour éviter la chute des petites pièces à travers la grille d'aération et qui se logeront à coup sûr dans les endroits les plus inaccessibles de l'alimentation.

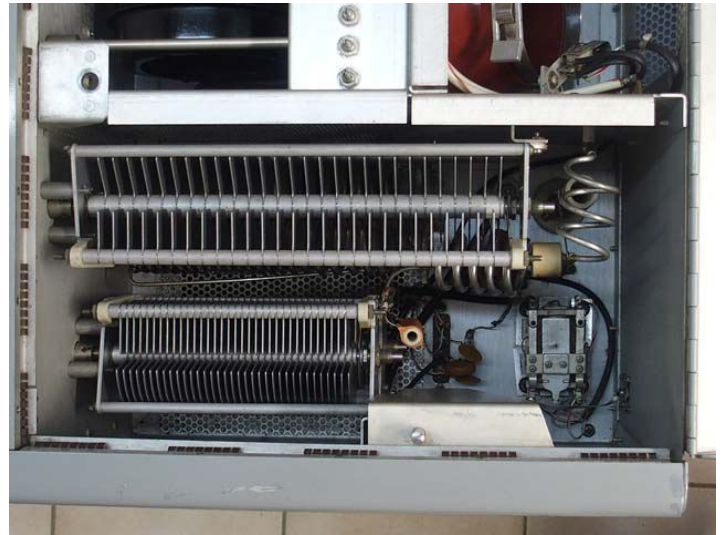
Vue de l'ensemble remonté, test de K101.

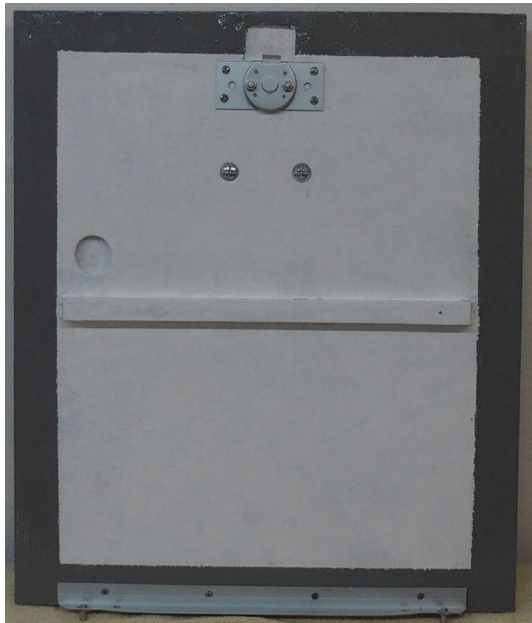
Dans l'élan, j'en ai confectionné une sans prétention mais remplissant son rôle à partir d'une planche en lamellé-collé, poncée à 13mm environ avec un évidement circulaire à hauteur de la tige de l'interlock S205 qui poussé à fond dépasse toujours de 10mm du chassis.

Mise en peinture après ponçage, poignée en alu plié, serrure Corbin, logos adhésifs en attendant que l'OM en trouve une vraie à coût raisonnable. J'ai choisi le style Stencil pour "Thirty-S-One" bien en rapport avec le passé militaire de l'ampli.
